Análise das causas de anomalias mais frequentes em revestimentos epóxicos em pisos industriais

Analysis of the causes of the most frequent anomalies in industrial floor coatings with epoxy resins

João Garcia

Jorge de Brito

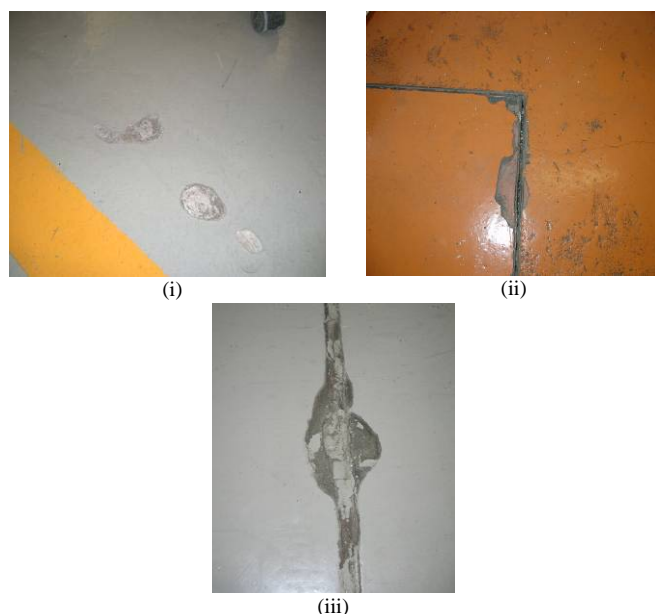
Figura 2 - Anomalias características: (i) superfície corrente; (ii) remates; (iii) juntas de dilatação [1]

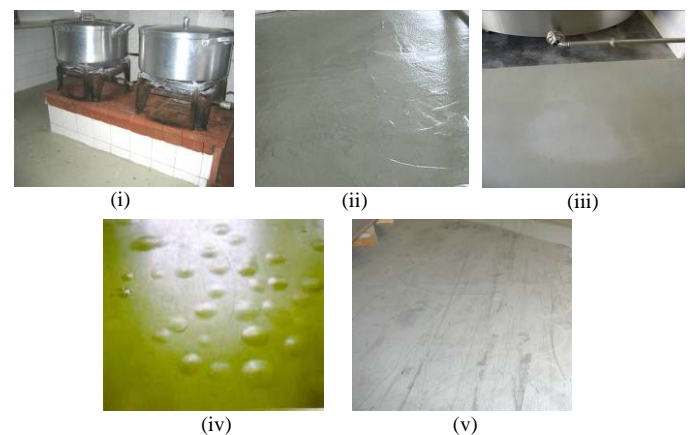
Figura 3 - (i) especificação incorrecta para o campo de aplicação(C-A); (ii) má aplicação do revestimento (C-B); (iii) ataque químico (C-C); (iv) humidade ascensional (C-D); modificação do campo de aplicação (C-E) [1]
