Levantamento visual das patologias na cidade de Manaus-Am

Visual Survey of pathologies in city of Manaus-Am

Daiana Góes Cavalcante, Pedro Henrique da Silva Crisóstomo, Lourdes Cristina Porfirio da Silva, Reginaldo José Queiroz de Souza, Daniela Muniz D'Antona Guimarães, Consuelo Alves da Frota

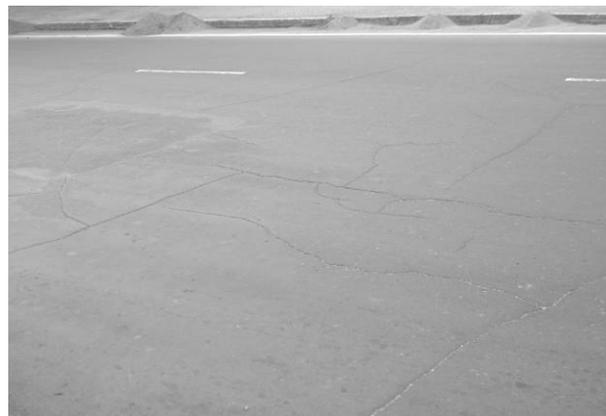
Nos trechos em estudo foram observadas trincas: a) longitudinais; b) transversais; c) em bloco, conforme Figura 7; e d) “couro-de-jacaré” (Figura 8). Baseado nas literaturas [6], [9], [19], [20], [22] e [25], aplicando a essa situação, têm-se como principais motivos para os defeitos,

respectivamente: a) ligação inadequada entre as camadas do pavimento; b) e c) contração devida a alta temperatura da região; d) além da contração da capa asfáltica devido a alta temperatura, deve se considerar as deformações repetidas pelo tráfego intenso e espessura insuficiente do revestimento. Todas as mencionadas trincas foram percebidas no decorrer dos trechos avaliados, variando somente o grau de severidade.

Figura 7. Trinca em bloco - Av. Rodrigo Otávio (ZS).

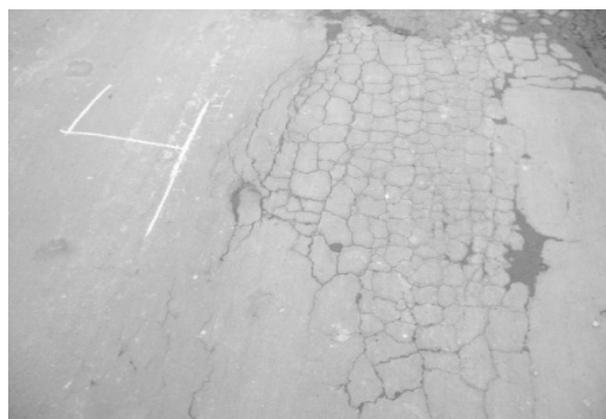
Figura 8. Trincas couro-de-jacaré - Rua Praia do Furuto (ZO).

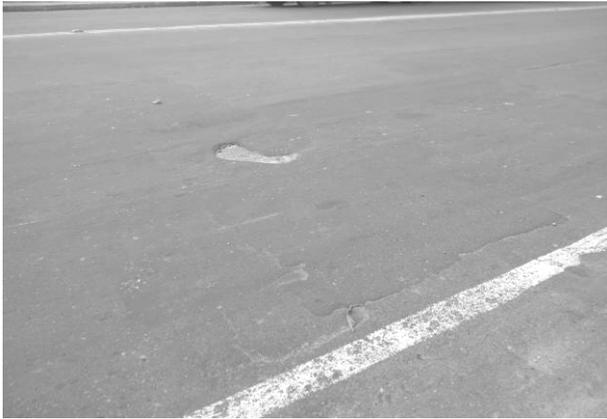
Os remendos representam a porção da superfície do pavimento maior que $0,1\text{m}^2$, removida e substituída após a construção inicial. Assim como a avaliação do nível de severidade, a forma de execução dessa patologia depende igualmente do tipo de defeito apresentado, como descreve a referência [25]. Observou-se tal patologia em diversos trechos da Avenida General Rodrigo Otávio, nos dois sentidos de tráfego, bem como nas ruas avaliadas no bairro do Tarumã. Aponta-se como possível causa dessa deterioração, incidente nos trechos em estudo, o escorregamento da mistura asfáltica após a má-execução dos remendos e erros de dosagem da mistura asfáltica,

agravada pelo aumento da temperatura e excesso de carga, conforme se visualiza na Figura 9.

Figura 9. Remendo com escorregamento da mistura asfáltica, com panela (ZS).

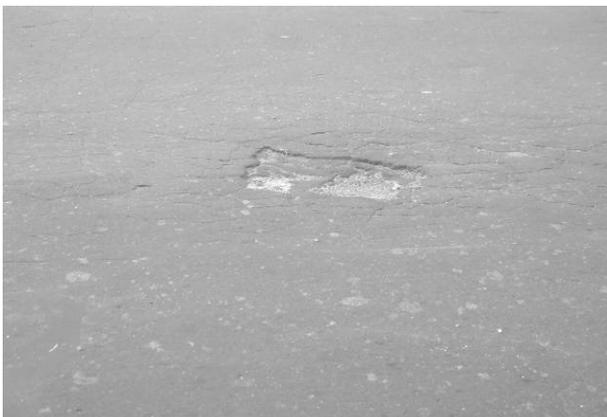
Figura 10. Painelas em trincas do tipo "Couro de jacaré" (ZS).

Na Figura 10, observa-se que, possivelmente, a gênese desse problema seja a fadiga do revestimento, enquanto na Figura 11 se nota defeito estrutural da camada subjacente, visto que tal patologia era profunda e facilmente se visualizava a base do pavimento.

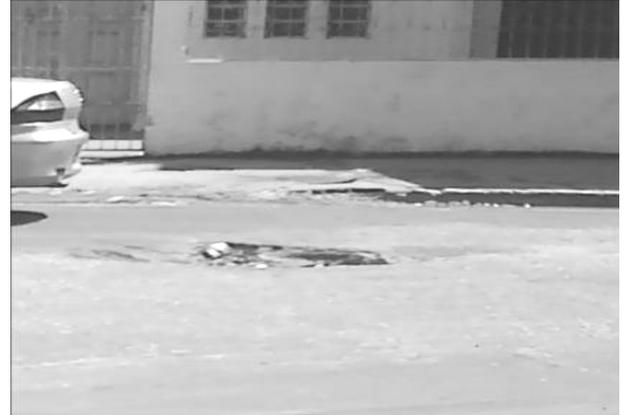
Figura 11. Painela profunda (ZS)

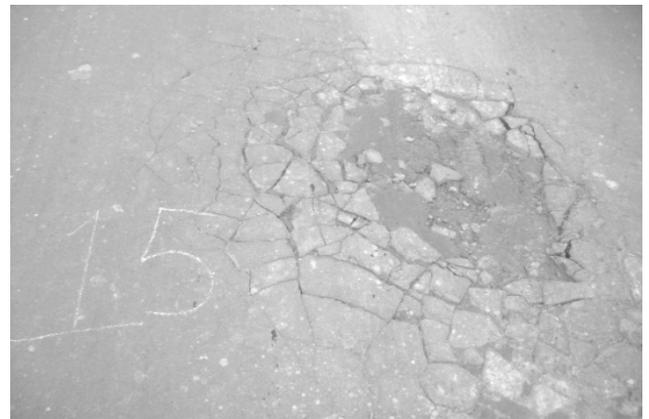
Para o caso das ruas do bairro Tarumã, verificou-se que as painelas, conforme Figura 12, se formam num primeiro estágio no revestimento apresentando dimensões variadas. Iniciam-se com trincas por fadiga evoluindo para uma degradação maior na superfície do pavimento. Possivelmente causada pela má adesividade entre o revestimento e a camada inferior a ele.

Figura 12. Painela - Rua Praia do Futuro (ZO)

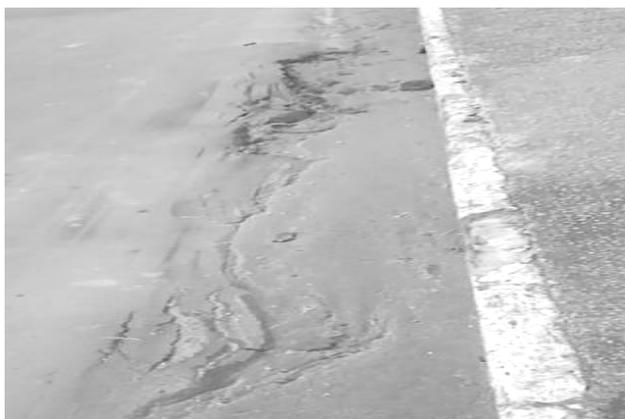
paralelepípedo. Atinou-se que as patologias como desprendimento de agregado da mistura, conforme Figura 13, trilhas de roda e escorregamento do revestimento (Figura 14), se concentram em determinados trechos, enquanto o envelhecimento da mistura se encontra por todo o trecho onde não se realizou a operação tapa-buraco.

Figura 14. Escorregamento (ZS)

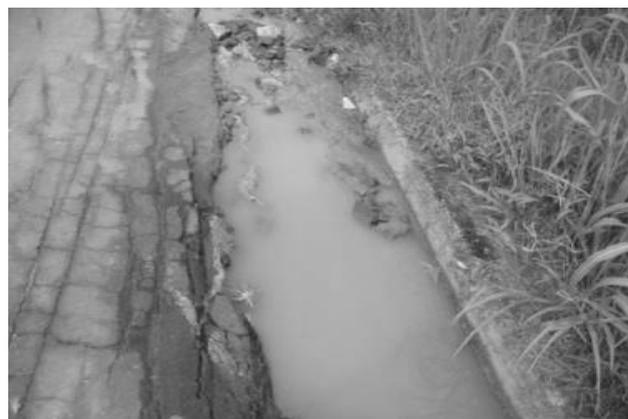
Na Zona Oeste do município, notou-se a incidência de falhas no acostamento, exibida na Figura 15, que são deteriorações decorrentes de irregularidades laterais do revestimento. Nesta localidade, o nível de deterioração é alto e causado principalmente pelo excesso de vegetação, lixo e esgoto.

Figura 15. Falhas no acostamento - Rua Praia do Futuro (ZO)

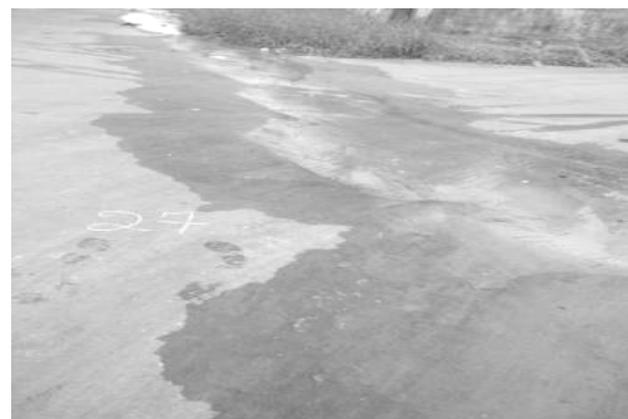
Figura 16. Falta de drenagem superficial - Rua Praia do Futuro (ZO).

Problemas devido à falta de drenagem superficial, conforme Figura 16, também são comuns na região. Desnível de caixa coletora, observado na Figura 17, em relação ao nível do revestimento foi igualmente encontrado. Os afundamentos de revestimento, exposto na Figura 18, apresentam além da depressão na região das trilhas de rodas um solevamento lateral, que é causado pela ruptura das camadas do pavimento em decorrência da ação do tráfego.

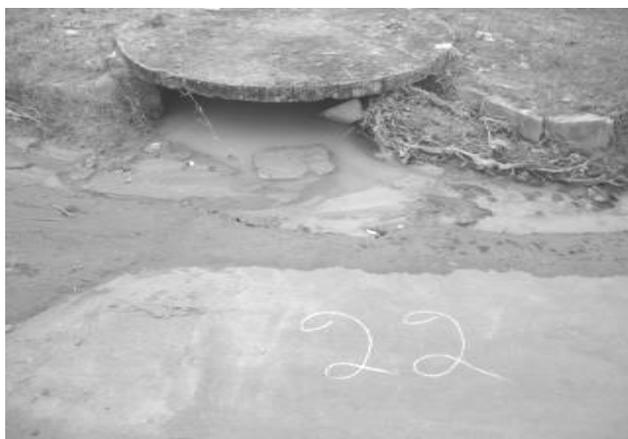
Figura 17. Desnível de Caixa Coletora - Rua Praia do Futuro (ZO).

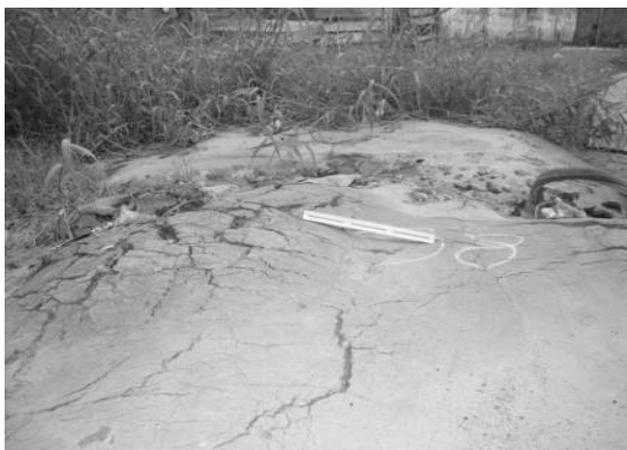
Figura 18. Afundamento de Revestimento - Rua Praia do Futuro (ZO).
