Avaliação da macrotextura de pavimentos através do ensaio de mancha de areia

Evaluation of pavement macrotexture by sand patch technique

Luciano P. Specht¹, Thiago Rozek¹, Fábio Hirsch¹, Reginaldo T. dos Santos¹

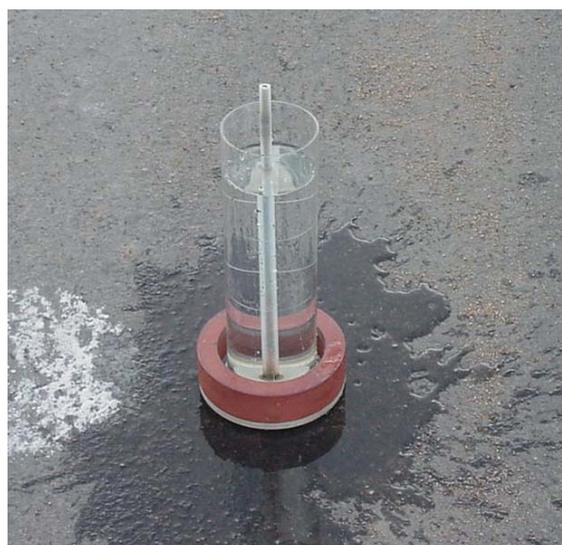
Figura 3 – Ensaio de drenabilidade
Fonte: Specht (2004) [12]

A maneira mais difundida de medição da macrotextura é através do ensaio de mancha (ou altura) de areia normalizado pela ASTM D965-96 [14], todavia outros processos estão disponíveis, tais como o da drenabilidade superficial do pavimento [12,13] (ver Figura 3), a medida contínua com laser (equipamento RUGO) [8] além

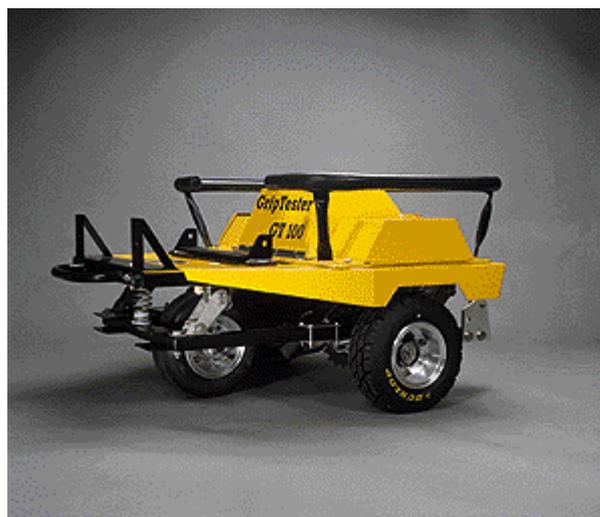
Figura 5 – Equipamento Griptester para medição do atrito
Fonte: Mastrad (2007) [11]

Uma maneira muito bem aceita de se mensurar o atrito pneu/pavimento e utilizado na Europa e Estados Unidos é o Grip Test, que é composto por um reboque com uma roda de teste e está apresentado na Figura 5.

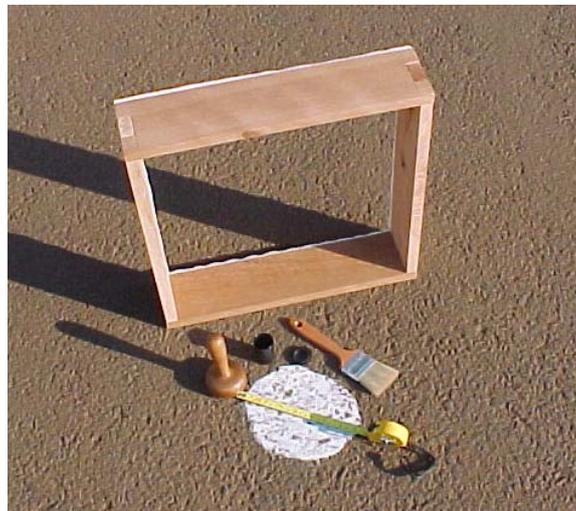
Figura 7 – Aparato utilizado para realização do ensaio de mancha de areia

O processo de mensuração da macrotextura, pelo método da altura de areia (ASTM E965-96) [14], consiste em espalhar, com movimentos circulares de um dispositivo apropriado (espalhador de madeira com revestimento de borracha) na superfície do pavimento, um volume conhecido de areia ou microesferas de vidro ($25000\text{mm}^3 \pm 150\text{mm}^3$). Mede-se o tamanho da mancha em 4 direções, e então, com a média, calcula-se a altura da macrotextura, ou altura de areia, pela equação:

No momento do ensaio o pavimento deve estar perfeitamente limpo e seco e as microesferas devem ter um grau de esfericidade superior a 90% e tamanho padronizado (90% passante na peneira nº60 e retida na nº80). A Figura 6 apresenta fotos, em microscópio, das microesferas utilizadas e a Figura 7 o aparato utilizado no ensaio, incluindo uma moldura de madeira que serve para auxiliar a execução das medidas em locais com vento.
