# **Sistema de apoio à inspecção e diagnóstico de anomalias em Revestimentos em Pedra Natural (RPN)**

## **Inspection and anomaly diagnosis support system for Natural Stone Cladding (NSC)**

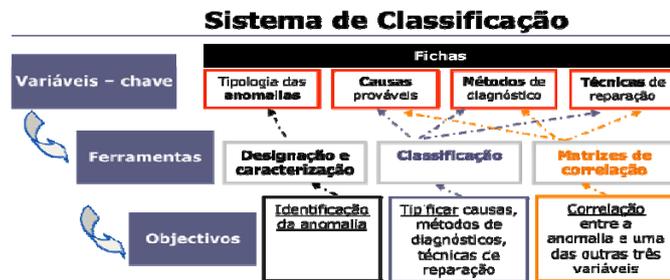
O sistema de inspecção e diagnóstico proposto (Fig. 1) tem como suporte um sistema em que são identificadas e classificadas as anomalias, as causas prováveis para o seu aparecimento, os métodos de diagnóstico e as técnicas de reparação. Através de índices de correlação adequados, foram construídas matrizes que correlacionam anomalias com causas, anomalias com métodos de diagnóstico, anomalias com técnicas de reparação e anomalias entre si. Estas matrizes, conjuntamente com fichas de anomalias, fichas dos métodos de diagnóstico e fichas das técnicas de reparação, constituem uma ferramenta carácter sistemático que foi validada numa campanha de inspecções a 128 RPN, e que auxilia trabalhos de inspecção neste tipo de revestimento de forma integrada

Fig. 1 - Módulo classificativo

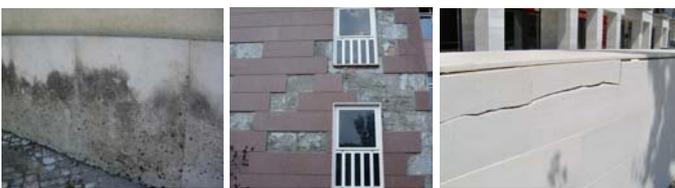
Na Fig. 2, mostram-se exemplos das anomalias referenciadas na Tabela 1.

Fig. 2 - Exemplos de anomalias

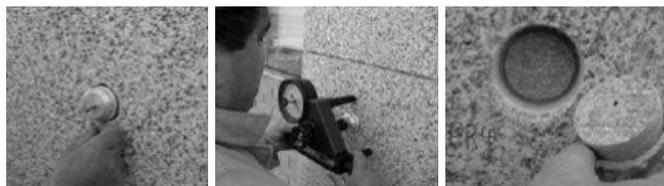
É aqui proposta uma selecção de métodos de diagnóstico (Fig. 3) adequada e adaptada à realidade da inspecção que se pretende realizar *in situ* em RPN de paredes e pisos com as suas diversas formas de fixação. A Tabela 3 lista os métodos de diagnóstico *in situ* seleccionados para o sistema classificativo, que são na sua maioria ensaios não destrutivos, apoiados pela utilização de equipamento portátil a realizar no local de onde foi aplicado o RPN.

Fig. 3 - Execução do ensaio *pull-off* (M-F1) [44]

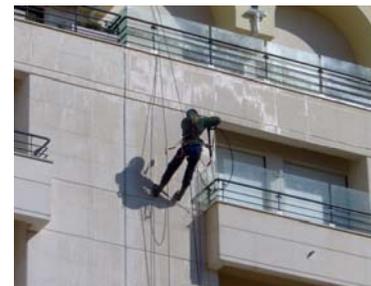
Fig. 4 - Limpeza do revestimento pétreo com jacto de água sobre pressão (técnica R-P2)
