## **Validação de um sistema de apoio à inspecção e diagnóstico de anomalias de revestimentos em pedra natural (RPN)**

### **Validation of an inspection and diagnosis system for anomalies in natural stone cladding (NSC)**

**Natália Neto<sup>1</sup>, Jorge de Brito<sup>2</sup>**

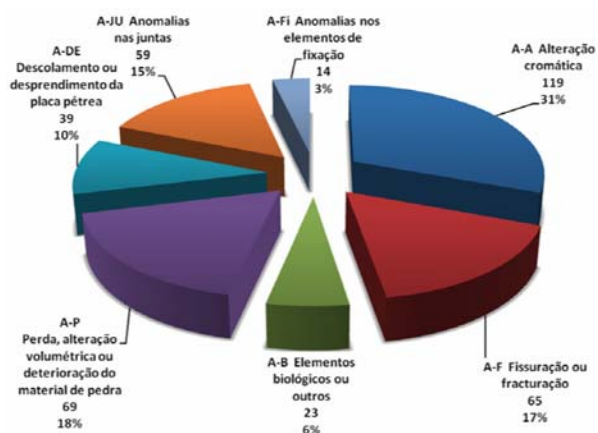
Fig. 1 - Frequência relativa e absoluta de ocorrência das anomalias identificadas nos 128 casos de RPN inspeccionados [11]

Apresenta-se na Figura 1 a contribuição de cada grupo de anomalias na amostra segundo a classificação e agrupamento de anomalias proposta

em 2.1. Da análise dessa figura, apreende-se a forte presença das anomalias do grupo A-A (alteração cromática), quando comparado com os outros grupos em análise.

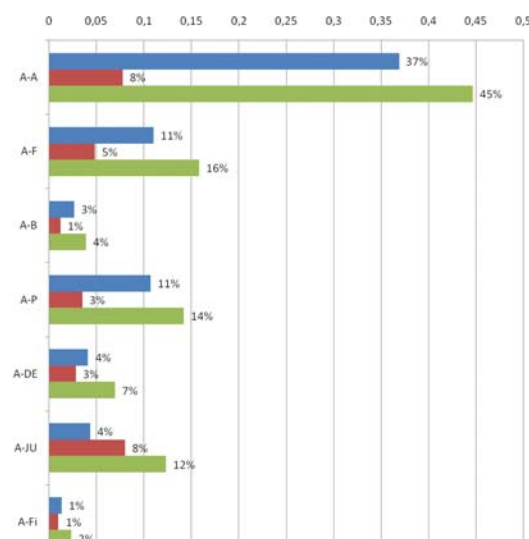
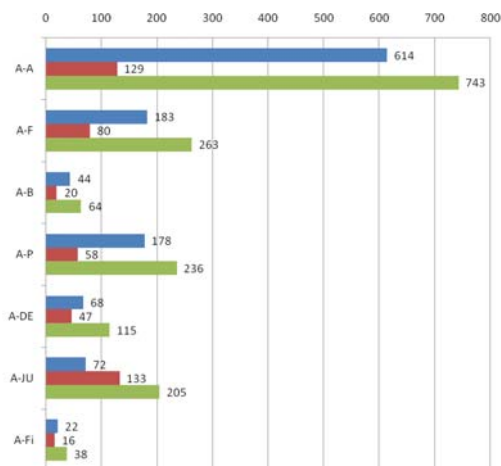
Fig. 2 - Frequência relativa e absoluta de ocorrência dos grupos de anomalias na totalidade dos RPN (a verde), em RPN de pavimentos (a vermelho) e em RPN de paredes (a azul) [11]

Fazendo uma análise semelhante para as anomalias A-DE1 e A-DE2, pertencentes ao grupo A-DE (descolamento ou desprendimento da placa

pétrea) detectadas em fachadas (Figura 2), verifica-se que as inspecções comprovaram que os descolamentos em RPN de fixação directa são em número significativamente superior (83%, para o universo de 19 anomalias A-DE detectadas) aos desprendimentos que foram observados em RPN de fixação indirecta (17%), tal como acontece relativamente a manchas e outras alterações cromáticas em RPN.

A Figura 2 retrata a frequência de ocorrência dos vários grupos de anomalias (isto é, de pelo menos uma anomalia pertencente ao grupo em questão) por total de RPN, por total de pavimentos e por total de paredes. Consta-se que as anomalias pertencentes ao grupo A-A (alteração cromática) surgem maioritariamente em paredes (pesando nesta parcela as paredes exteriores), tomando o valor de 37%, significativamente mais elevado do que o obtido em pavimentos (8%), o que é reflexo da frequente selecção de um tipo de fixação inadequado para colocação de RPN em fachadas, da sua colocação incorrecta ou de acções ambientais sobre o revestimento. O oposto ocorre relativamente ao grupo de anomalias A-JU (anomalias nas juntas), em que as deficiências detectadas se referem na sua maioria a situações em pavimentos, que surgem devido ao natural desgaste resultante da sua utilização.

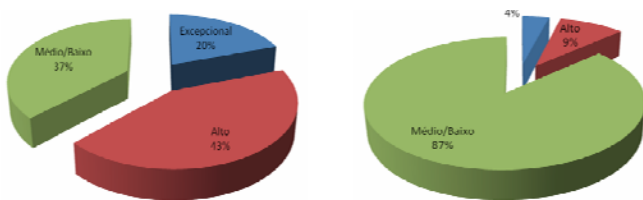
Fig. 3 - Valor estético das anomalias na amostra em exteriores e interiores à esquerda de direita, respectivamente

As inspecções realizadas na campanha efectuada contemplaram ainda a identificação do valor estético das zonas afectadas, tendo em conta a classificação apresentada na ficha de validação (podendo tomar os níveis de excepional, alto ou médio / baixo), estando esse resultado na Figura 3, que evidencia a predominância dos valores atribuídos a médio / baixo, para as anomalias observadas em interiores. Nos exteriores, grande parte das anomalias verificadas é de valor estético predominantemente alto, devido ao seu impacte visual.

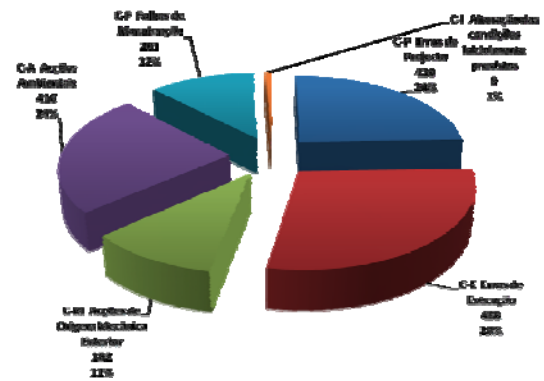
Fig. 4 - Percentagem de ocorrência dos vários grupos de causas [11]

Da Figura 4, ressalta que, neste estudo, os tipos de causas que provoca mais anomalias nos RPN inspeccionados são os erros de execução (C-E), as acções ambientais (C-A) e os erros de projecto (C-P). Destes dados se conclui que importa reforçar a divulgação da informação relacionada com a tecnologia de execução e soluções de concepção / especificação de RPN bem como a sua adequação ao local a revestir, que são actualizadas com o desenvolvimento de soluções nessa área, incidindo essa divulgação por todos os intervenientes no processo construtivo, de modo a minimizar frequentes erros de concepção, execução e utilização.

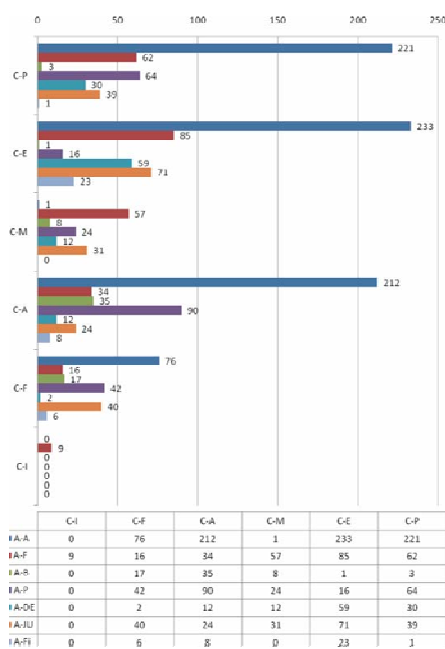
Fig. 5 - Contribuição absoluta de cada um dos grupos de causas para a ocorrência de cada grupo de anomalias na amostra [11]

A Figura 5 apresenta a contribuição absoluta de cada um dos grupos de causas para a ocorrência de cada grupo de anomalias na amostra, mostrando que o grupo de anomalias A-A (alteração cromática) é o mais afectado pelas causas C-P, C-E e C-A.

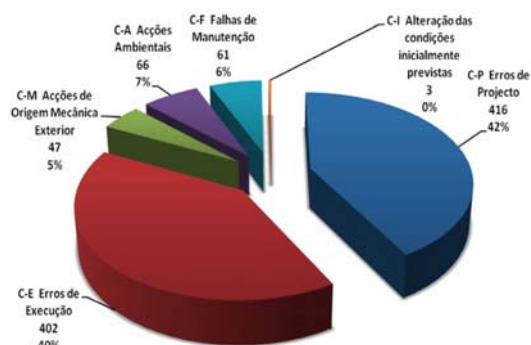
Fig. 6 - Percentagem de ocorrência, com correlação indirecta, dos vários grupos de causas [11]

Seguem-se as Figuras 6 e 7, em que são apresentadas as frequências relativas de associação das causas às anomalias observadas, dentro do universo estudado, sendo o primeiro gráfico relativo às situações em que o grau de correlação anomalia - causa provável foi considerado indirecto, constituindo o segundo a representação das situações em que as causas foram consideradas directas. Verifica-se a predominância das causas dos grupos C-E (erros de execução) e C-P (erros de projecto) como contribuições indirectas para a ocorrência das anomalias (40% e 42%, respectivamente), realçando a importância de actuar ao nível da concepção dos RPN, com o objectivo de evitar grande parte das anomalias detectadas. Além disso, e como seria de esperar, as acções ambientais são as que mais contribuem como causas directas, por os RPN estarem muito expostos ao meio ambiente. Por outro lado, estas são muitas das vezes anomalias associadas à fase final do processo de deterioração, sendo estas causas uma das razões principais da degradação.

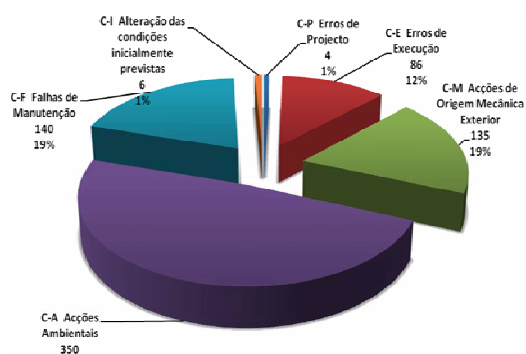
Fig. 7 - Percentagem de ocorrência, com correlação directa, dos vários grupos de causas [11]

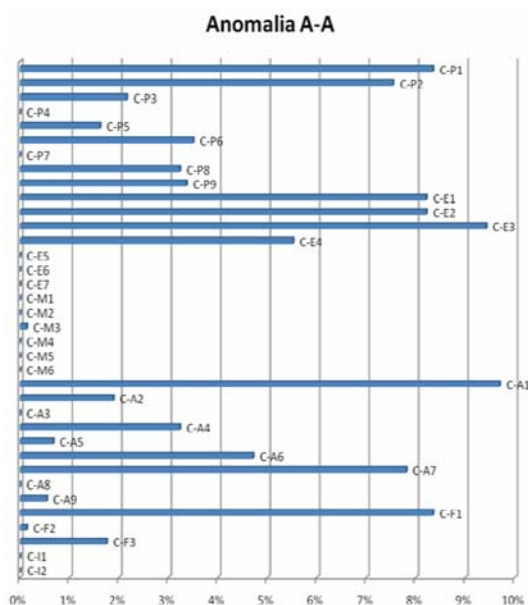
Fig. 8 - Contribuição das causas nos 119 casos de ocorrência do grupo de anomalias A-A (alteração cromática) [11]

para cada grupo de anomalias, dividindo cada causa de anomalia pelo n.º total de causas dessas anomalias. Assim, a Figura 8 mostra que o agrupamento de anomalias A-A (alteração cromática) tem maior contribuição das causas C-A1 (10%), C-E3 (9%) e C-P1, C-P2, C-E1, C-E2, C-A7 e C-F1 (estas seis com 8%). De acordo com a Figura 9, relativamente ao grupo de anomalias A-F (fissuração ou fracturação), a aplicação em obra de placas pétreas fragilizadas ou fissuradas (C-E5) destaca-se das restantes com um valor de 19%. Deste facto resultam os cuidados que deverá haver em obra, não só no manuseamento das placas de pedra natural, mas também no controlo de qualidade aquando da recepção desse material. Apresenta-se na Figura 10 o gráfico relativo ao grupo A-B (elementos biológicos ou outros), em que a contribuição das causas é muito dispar, verificando-se que as causas C-A1 (ciclos molhagem - secagem, acção da água, agentes químicos dos materiais do solo) e C-A6 (acção biológica ou química) contribuem com 22% e que grande parte das causas não contribui para a presença desta anomalia. De facto, a água nas suas diferentes fases favorece e mantém a presença de organismos biológicos ou vegetação nestes revestimentos. Das causas que não contribuem para a presença destas anomalias destacam-se a totalidade do grupo C-I e a maior parte das causas dos grupos C-P, C-E, C-M e C-A.

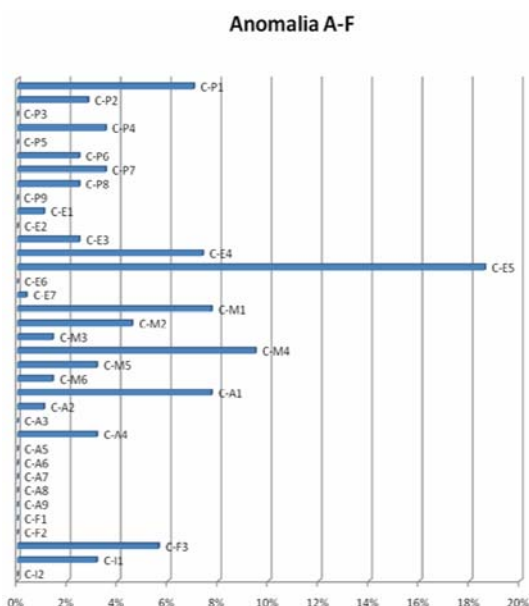
Fig. 9 - Contribuição das causas nos 65 casos de ocorrência do grupo de anomalias A-F (fissuração ou fracturação) [11]

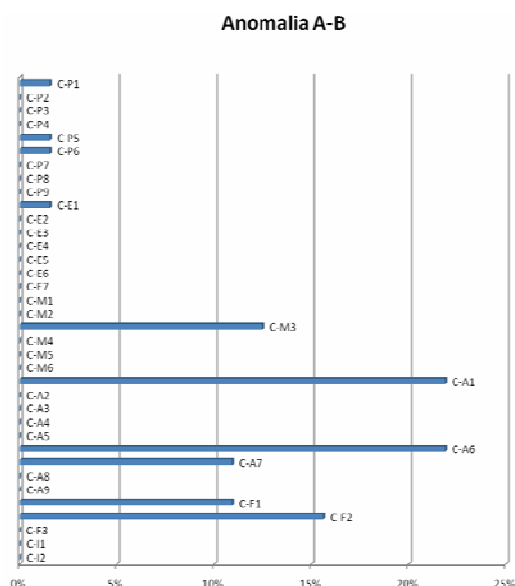
Fig. 10 - Contribuição das causas nos 23 casos de ocorrência do grupo de anomalias A-B (elementos biológicos ou outros) [11]

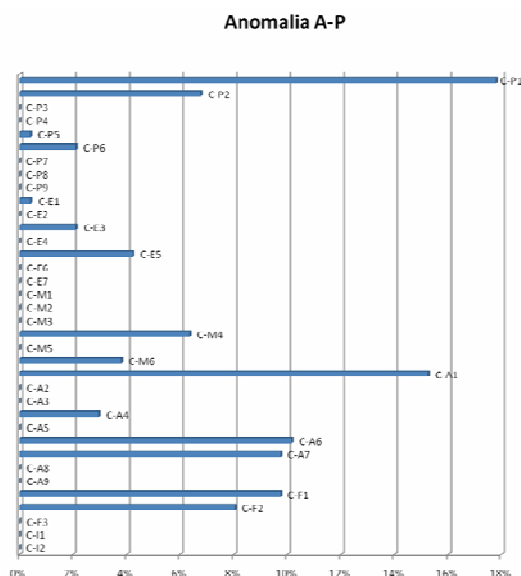
Fig. 11 - Contribuição das causas nos 69 casos de ocorrência do grupo de anomalias A-P (perda, alteração volumétrica ou deterioração do material pétreo) [11]

No caso do grupo A-P (Figura 11), anomalias referentes a perda, alteração volumétrica ou deterioração do material pétreo, são duas as causas que se destacam: C-P1 (prescrição de materiais com características inadequadas, incompatíveis ou omissas) com 18% e C-A1 (ciclos molhagem - secagem, acção da água, agentes químicos dos materiais do solo) com 15%. De facto, verifica-se que ainda existem muitos casos em que, no momento da concepção, a escolha das pedras para exteriores se rege quase exclusivamente pelo critério estético, em detrimento da sua adequação

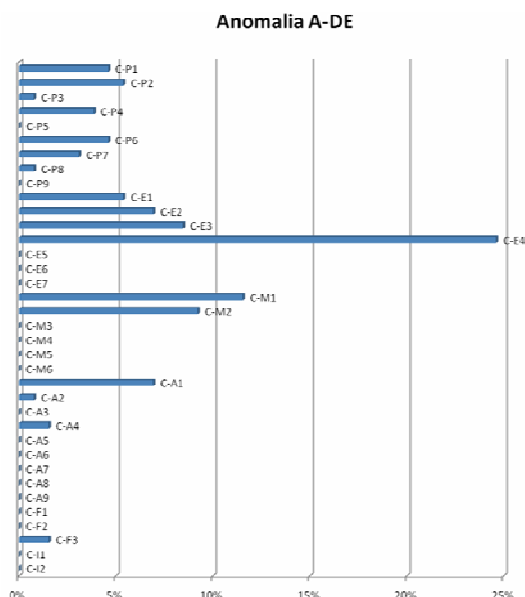
Fig. 12 - Contribuição das causas nos 39 casos de ocorrência do grupo de anomalias A-DE (descolamento ou desprendimento da placa pétrea) [11]

Na Figura 12, é possível verificar a influência da causa C-E4 (aplicação em suportes irregulares ou deficiências de fixação) na ocorrência do grupo de anomalias A-DE (descolamento ou desprendimento da placa pétrea), com 25% das situações observadas. Nas inspecções realizadas, foram diversos os casos observados em que o descolamento existente ou iminente se verificava em casos de fixação directa, especialmente em fachadas, técnica não aconselhada para a fixação, embora frequentemente aplicada nos revestimentos, provocando o aparecimento repetitivo desta anomalia.

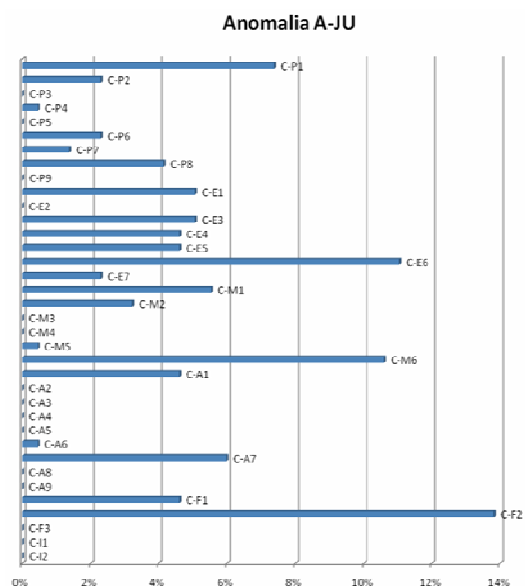
Fig. 13 - Contribuição das causas nos 59 casos de ocorrência do grupo de anomalias A-JU (anomalias nas juntas) [11]

No grupo de anomalias nas juntas, A-JU, representado na Figura 13, existem três causas de ocorrência que contribuem com maior valor: C-F2 com 14% (ausência de manutenção das juntas), C-E6 (desrespeito pelas dimensões previstas para as juntas ou assentamento de placas nas juntas de dilatação do suporte) e C-M6 (circulação de pessoas ou veículos em pavimentos) com 11%. A contribuição desta última verifica-se especialmente em pavimentos exteriores, dado o tráfego pedonal ou outro, que promove o desgaste do material das juntas. Salienta-se a detecção de ausência de juntas elásticas em grande parte dos RPN vistoriados,

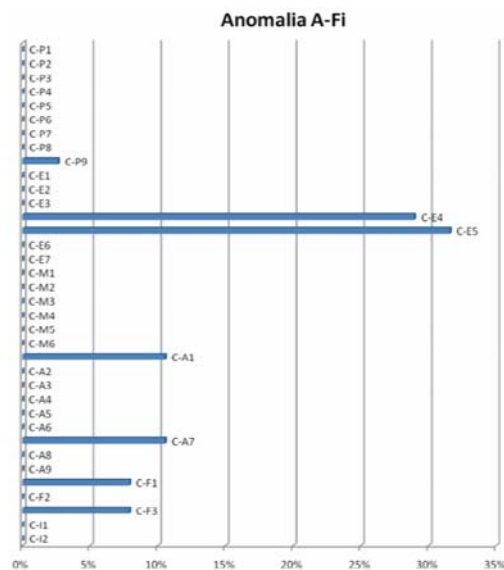
Fig. 14 - Contribuição das causas nos 14 casos de ocorrência do grupo de anomalias A-Fi (anomalias nos elementos de fixação) [11]

Tal como para o grupo A-B, referente a anomalias relativas a elementos biológicos ou outros, verifica-se que no grupo A-Fi (anomalias nos elementos de fixação), representado na Figura 14, a maioria das causas não contribui para o aparecimento destas. A sua presença deve-se apenas a sete causas, destacando-se 32% para a causa C-E5 e 29% para a causa C-E4, seguindo-se com 11% as causas C-A7 e C-A1, 8% para as

causas C-F1 e C-F3 e 3% para a causa C-P9.

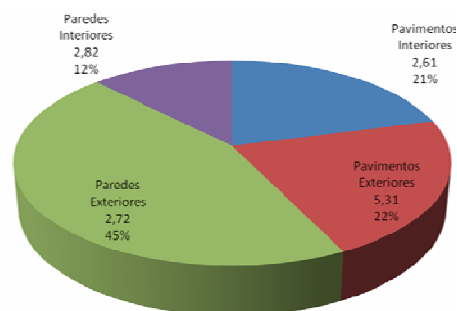
Fig. 15 - Concentração das anomalias nas diferentes tipologias do universo da amostra utilizada [11]

Analisando comparativamente paredes e pisos, verifica-se através da Figura 15 que, na amostra estudada, existe uma concentração relativa de anomalias diferente em pavimentos e paredes, 43% e 57% respectivamente. Separando estas últimas em exteriores e interiores, foi observado que, enquanto que nas paredes interiores se detectaram 12% das anomalias, esse valor foi de 45% para as paredes exteriores, o que representa aproximadamente quatro vezes mais do que nas paredes interiores, situação justificada pela exposição exterior e facilidade de contacto directo com os utilizadores destes revestimentos. Ao nível dos pavimentos, verificam-se valores de 21% e de 22% para pavimentos interiores e exteriores, respectivamente.

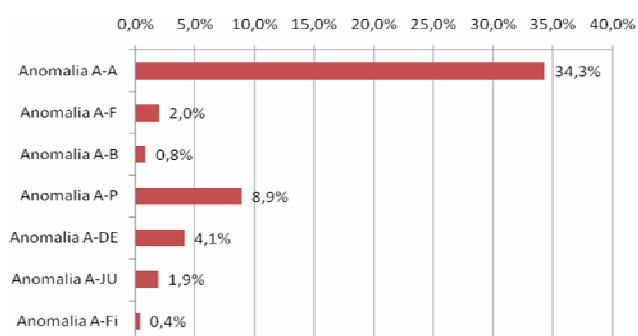
Fig. 16 - Percentagem de área de parede afectada por cada anomalia [11]

Nas Figuras 16 e 17, apresenta-se a percentagem ponderada de área total de RPN afectada por cada anomalia, de onde resulta que a dimensão das paredes influencia directamente este parâmetro, dado que apenas as anomalias do grupo A-A relativas a alterações cromáticas afectam em média mais de 30% das paredes, o que espelha o facto de esta anomalia ter correspondência frequente com manchas geralmente devidas a um inadequado tipo de fixação, não aconselhável às acções a que o RPN é exposto. Relativamente aos pavimentos, verifica-se que existem dois grupos de anomalias que afectam em média mais de 10% do pavimento, A-A (alteração cromática) e A-JU (anomalias nas juntas), espelhando a frequente falta de limpeza e de manutenção das juntas.

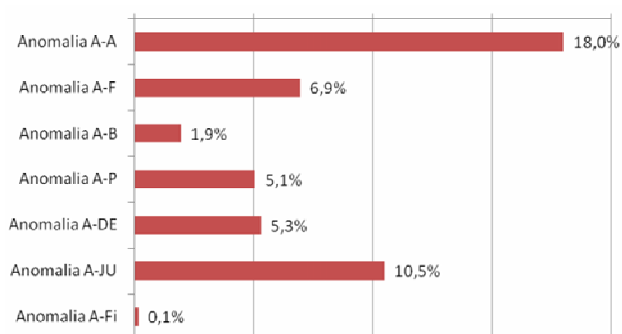
Fig. 17 - Percentagem de área de pavimento afectada por cada anomalia [11]

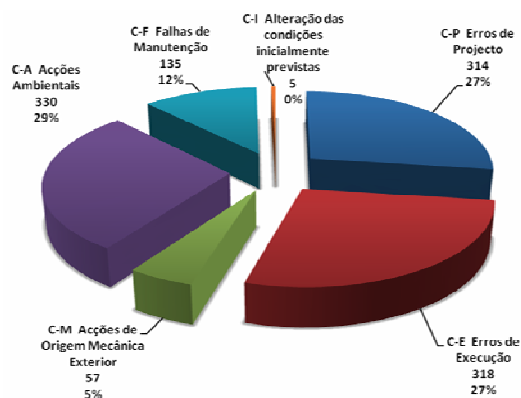
Fig. 18 - Frequência relativa e absoluta de ocorrência das causas das anomalias em paredes [11]

Da observação das Figuras 18 e 19 e sua comparação, é perceptível que as causas incluídas nas acções ambientais (C-A) e acções de origem mecânica exterior (C-M) são as que se salientam

em termos das percentagens de ocorrência das causas das anomalias em paredes e pavimentos. De facto, para as primeiras, verifica-se para C-A um valor de ocorrência de 29% e para C-M 5%; já no caso dos pavimentos esses valores são de 17 e 15%, respectivamente. Esta diferença de valores era expectável na medida em que as paredes se encontram mais expostas às condições ambientais do que os pavimentos (tendo em conta que na amostra analisada o termo “paredes” inclui paredes exteriores - 64 casos - e interiores - 17 casos, naturalmente pesando mais as primeiras para o resultado obtido). Relativamente a C-M, a percentagem de ocorrência três vezes menor obtida para as paredes reflecte a inacessibilidade de parte das paredes (em especial as exteriores) aos transeuntes e demais utilizadores pelas características de altura elevada que estas possuem; já os pavimentos encontram-se na sua totalidade expostos a acções mecânicas diversas. A diferença que se observa relativamente aos erros de projecto (C-P) poderá ser explicada com a frequente prescrição inadequada ou omissão de tipo de fixação de RPN especialmente em paredes exteriores, recorrendo-se à fixação directa, sendo uma das causas principais para a ocorrência de anomalias, como foi amplamente analisado nos resultados que foram obtidos ao longo deste estudo.

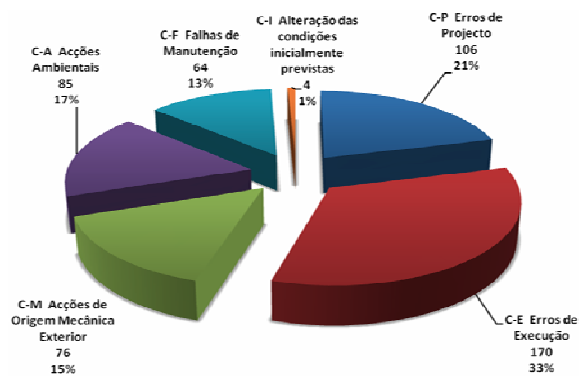
Fig. 19 - Frequência relativa e absoluta de ocorrência das causas das anomalias em pavimentos [11]

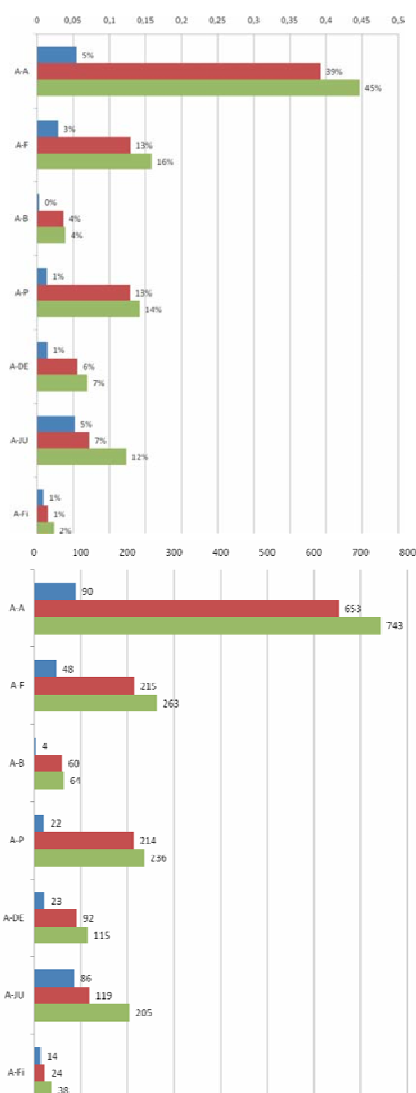
Fig. 20 - Frequência relativa e absoluta de ocorrência dos grupos de anomalias na totalidade dos RPN (a verde), em RPN em exteriores (a vermelho) e em RPN interiores (a azul) [11]

A análise comparativa entre estes dois universos da amostra incidu sobre os 48 RPN interiores (31 pavimentos e 17 paredes) e os 80 RPN exteriores (16 pavimentos e 64 paredes). O número de RPN inspeccionados em paredes exteriores é elevado relativamente aos restantes (o peso relativo de anomalias em RPN exteriores é de 67%, enquanto que para interiores é de 33%). Estes valores reflectem a exposição mais elevada a agentes causadores de anomalias em RPN exteriores, como seria de esperar. A Figura 20 expõe a frequência de ocorrência dos vários grupos de anomalias (isto é, de pelo menos uma anomalia pertencente ao grupo em questão) por total de RPN, por total de RPN exteriores e ainda por total de RPN interiores.

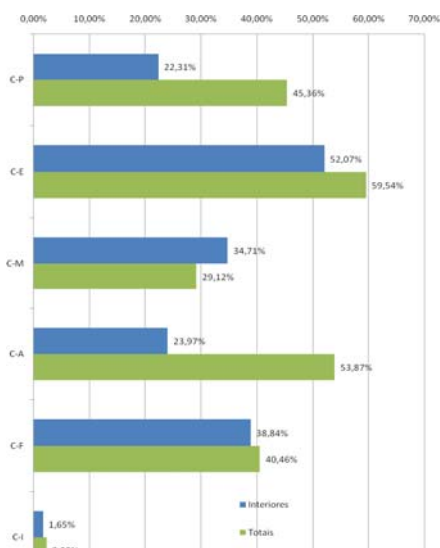
Fig. 21 - Contribuição de cada um dos grupos de causas para a ocorrência de anomalias em interiores (a azul), comparada com o mesmo parâmetro para o total de RPN (a verde) [11]

As Figuras 21 e 22 exibem a contribuição relativa de cada grupo de causas para as 388 anomalias observadas, evidenciando as diferenças existentes entre RPN em exteriores e em interiores.

Atendendo apenas às manchas de cor antes de uma análise mais atenta, a contribuição global das causas para o aparecimento de anomalias em RPN exteriores é maior do que essa contribuição no total de RPN observados (a verde). Nos RPN interiores, verifica-se o oposto. Observando a Figura 21, verifica-se que cerca de 52% das anomalias em interiores têm contribuição dos grupos relativos a erros de execução (C-E), seguindo-se o grupo decorrente de falhas de manutenção (C-F) e ainda o grupo C-M (acções de origem mecânica exterior) com cerca de 39 e 35%, respectivamente. Relativamente aos exteriores, destacam-se as causas referentes a acções ambientais (C-A), erros de execução (C-E) e erros de projecto (C-P), com valores de cerca de 67, 63 e 56%, aproximadamente.

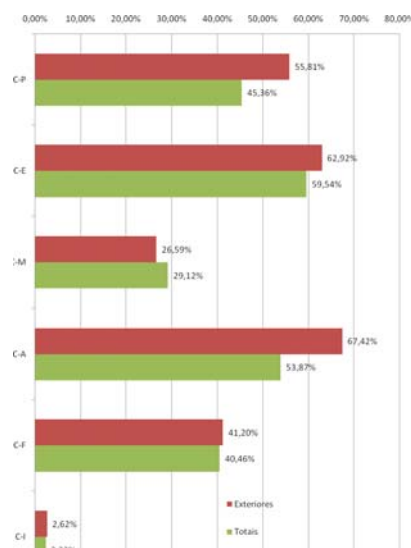
Fig. 22 - Contribuição de cada um dos grupos de causas para a ocorrência de anomalias em exteriores (a vermelho), comparada com o mesmo parâmetro para o total de RPN (a verde) [11]
